**COMUNE DI BIRORI****P.P. zone "B"**

Scheda di indagine sul patrimonio edilizio esistente

Isolato n.: 13

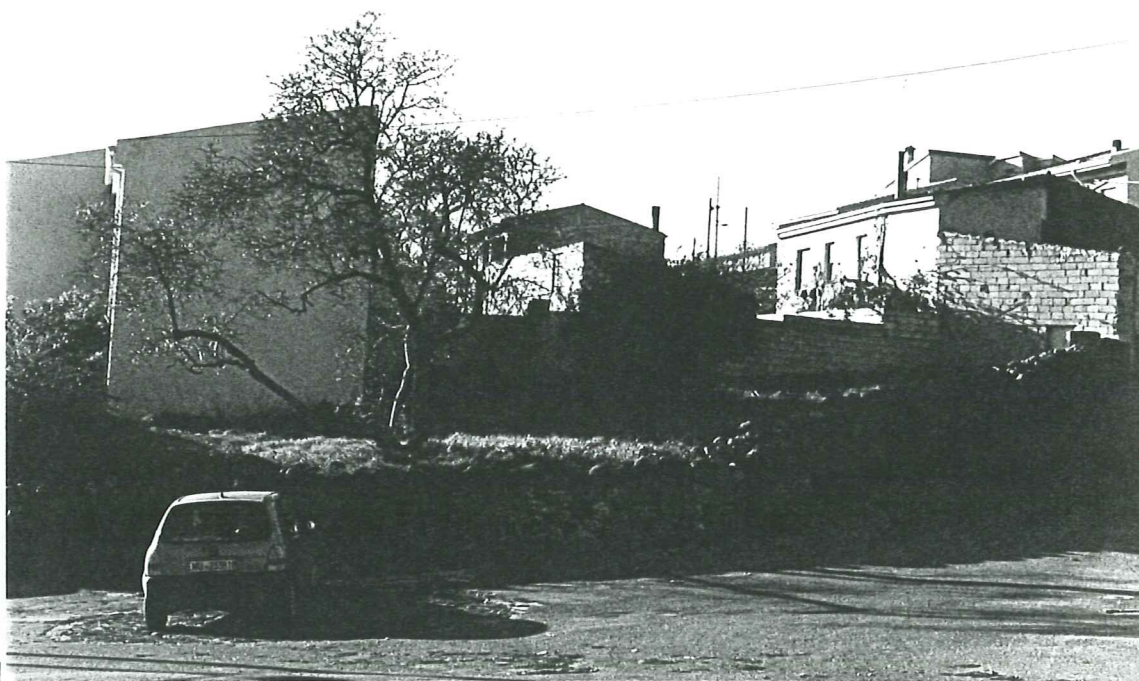
PROSPETTO SU VIA GALLIANO unità c

strutture portanti verticali: ..... *1 x3* *3*  
strutture portanti orizzontali: ..... *1x2* *2*  
finiture esterne: ..... *1x1* *1*  
finiture interne: ..... *1x1* *1*  
copertura: ..... *2x2* *4*  
serramenti: ..... *1x1* *1*

NOTE: *Piras Mario, res. in Borore - recinzione in pietra - da edificare*

**VARIE:** lotto non edificato - box adibito alla raccolta foraggio
