COMUNE DI BIRORI**P.P. zone "B"**

Scheda di indagine sul patrimonio edilizio esistente

ISOLATO 18

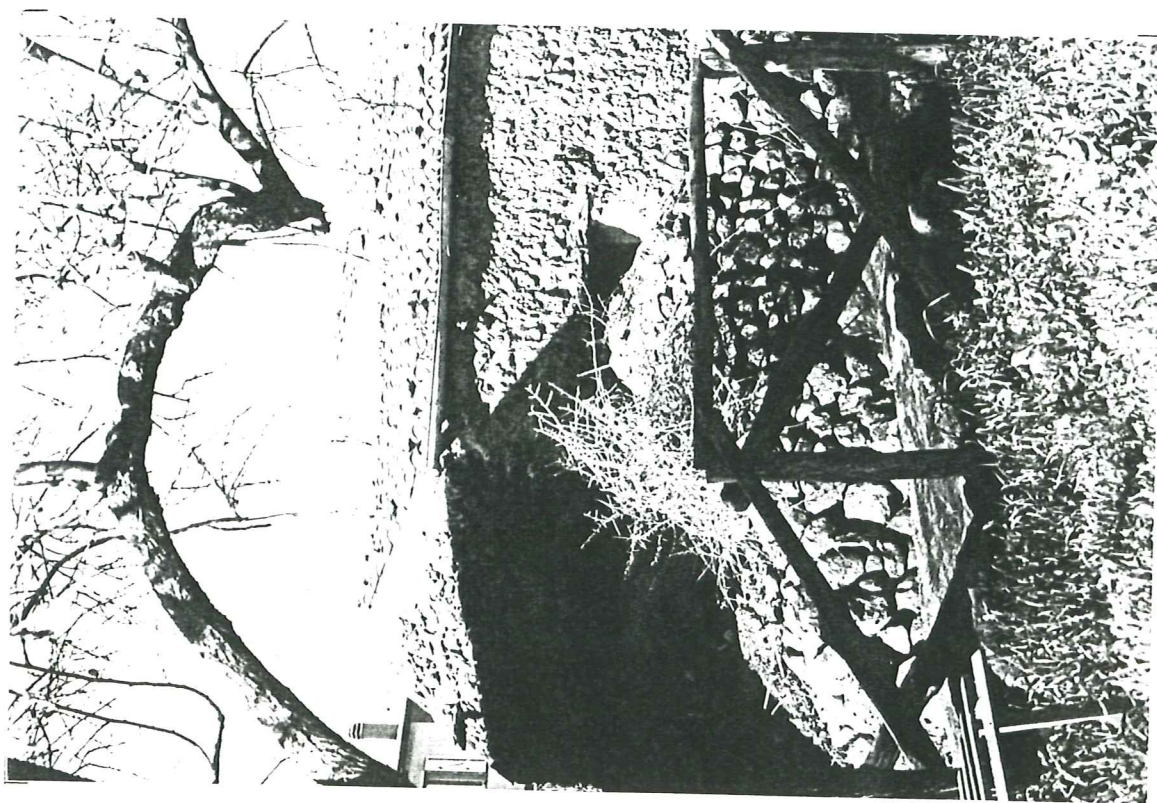
PROSPETTO SU VIA LEONE XIII unità b

strutture portanti verticali: 1x3 3

strutture portanti orizzontali: 1x2 2

copertura: 1x2 2

NOTE: rudere**SPAZI LIBERI DI PERTINENZA**
